Prüfbericht
944-7109601/PK

Prüfung einer Sonderfußraste
nach Merkblatt für die Prüfung von
Sonderfußrastenanlagen

Prüfinstitut: **TÜV Kraftfahrt GmbH**
Fahrzeugtechnik (TVS)
Am grauen Stein
51106 Köln

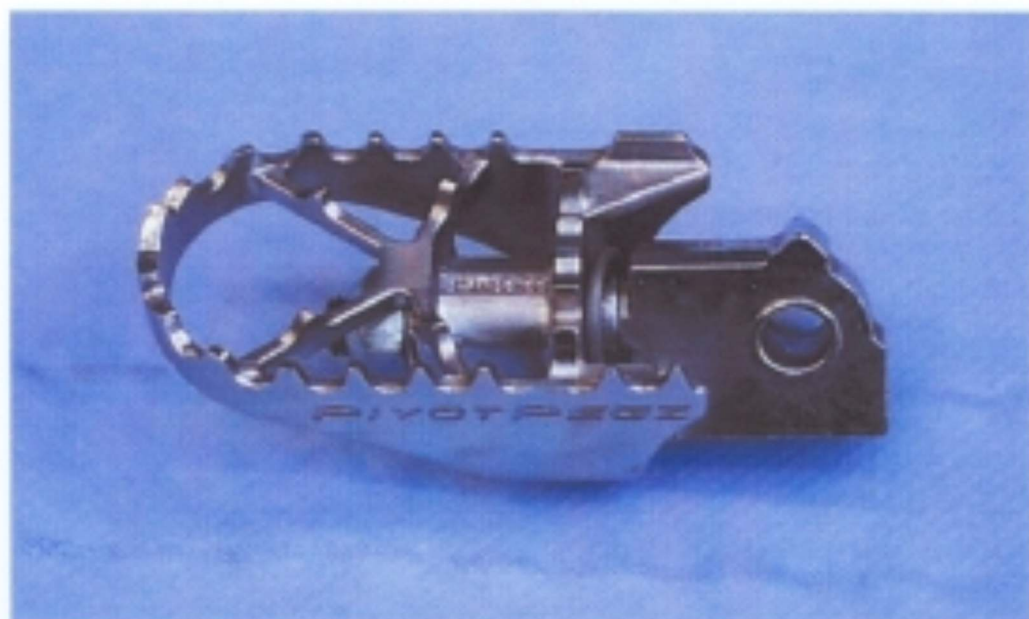
Ergebnis: **i.O.**
Bemerkung: Prüfmuster hat die Prüfungen ohne Beanstandung durchlaufen.
Fehlerbeschreibung: Keine Risse oder Verformungen bei Sichtprüfung aufgefallen.

Bild: Prüfmuster Fußraste
